Kaplica Matki Bożej Pocieszenia w Świnnej Porębie

Wstępna ocena stanu zabytku wraz z planem prac remontowo-konserwatorskich

Kraków, listopad 2023

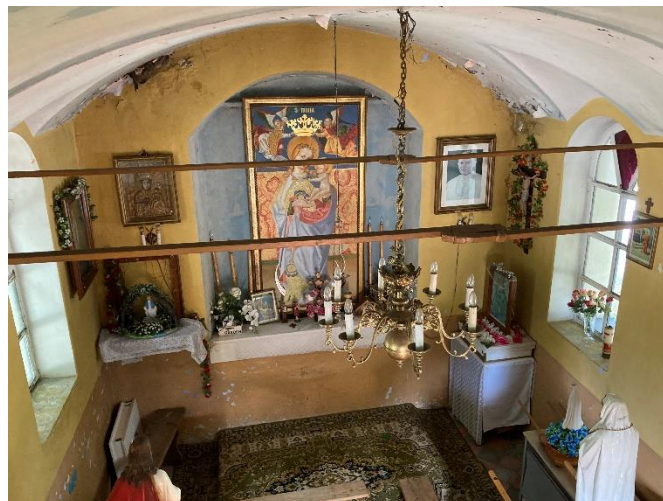
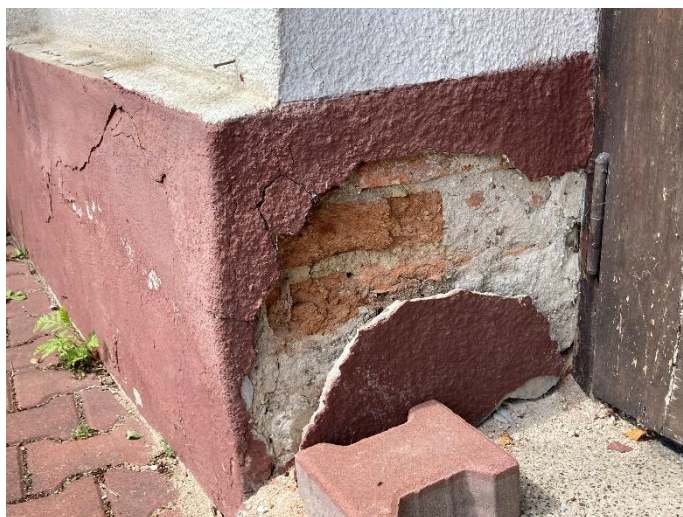
Największe zniszczenia, zarówno części zewnętrznych, jak i wnętrza związane są z wilgocią oraz zalewaniem przez wodę opadową poprzez nieszczelności pokrycia dachowego. Brak izolacji powoduje także podciąganie kapilarne wody przez mury i tynki, co uwidacznia ich stan w przyziemiu. Zniszczenia partii cokołu występują na elewacji zewnętrznej oraz lokalnie we wnętrzu.

1. Wymiana pokrycia dachowego na dachówkę ceramiczną wraz z przeglądem stanu więźby dachowej i jej konserwacją.
2. Wymiana orynnowania oraz obróbek blacharskich na blachę tytan-cynk.
3. Konserwacja sygnaturki.
4. Renowacja elewacji, w tym usunięcie zmurszałych tynków i położenie nowych krzemianowych, wymiana tynków cokołowych, nałożenie warstwy malarskiej krzemianowej.
5. Wykonanie izolacji pionowej oraz drenażu wokół obiektu.

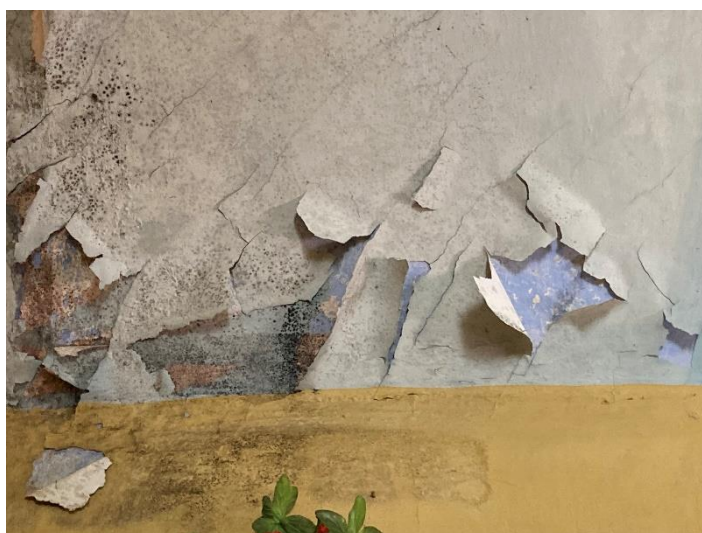
Z obecnością wilgoci łączy się występowanie porażenia mikrobiologicznego warstw malarskich i tynków ścian wewnętrznych, ich tuszczanie oraz przebarwienia. Obecny stan malatury wewnątrz wskazuje na występowanie przemalowań, naturalne odkrywki ujawniają ślady pierwotnej warstwy malarskiej z barwnym ornamentem. Trudno ocenić na tym etapie, jaki jest zakres oraz stan warstwy pierwotnej.

Ślady zalania, widoczne na sklepieniu oraz ścianach, wskazują na możliwą utratę stabilności tynków, a co za tym idzie ich osłabienie i utratę własności nośnych.

1. Usunięcie warstw przemalowań.
2. Usunięcie zmurszałych i zainfekowanych partii tynków.
3. Dezynfekcja.
4. Doczyszczenie pierwotnej warstwy malarskiej.
5. Uzupelnienie ubytków zapraw, w tym nałożenie w partii przyziemia tynków w technologii WTA. Stabilizacja tynków.
6. Scalenie warstwy malarskiej z rekonstrukcją zachowanych elementów dekoracji ornamentальной.
